# LOS DOS PUENTES DE CALDES DE MONTBUI

Manuel REVENTÓS ROVIRA
Ingeniero de Caminos, Canales y Puertos
Gerente
Enginyeria Reventós, S.L.
mreventos@ereventos.com

Rosa MORA DÍAZ
Ingeniera Técnica de Obras Públicas
Jefe de Proyectos
Enginyeria Reventós, S.L.
rmora@ereventos.com

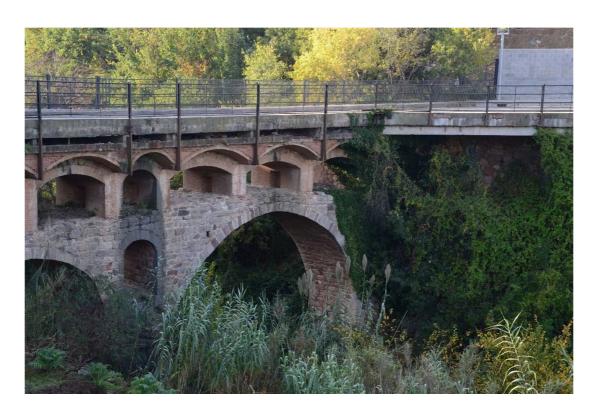
Imagen 1. Estado del puente Románico. Vista desde aguas arriba.

El viejo puente Románico estaba al límite: estructuralmente (era capaz de suportar las cargas habituales del tránsito hasta unas 40 T, pero de ningún modo las cargas normativas vigentes), por seguridad (sin barreras contra caída de vehículos) y ante todo estaba cerca del colapso funcional (era imposible que sobre el mismo se cruzasen siquiera un autocar y una sola persona); un trazado con tres garrotes de 90°, anchura mínima y tránsito de más de 3.000 vehículos/día hacían que los conflictos en hora punta fuesen serios.

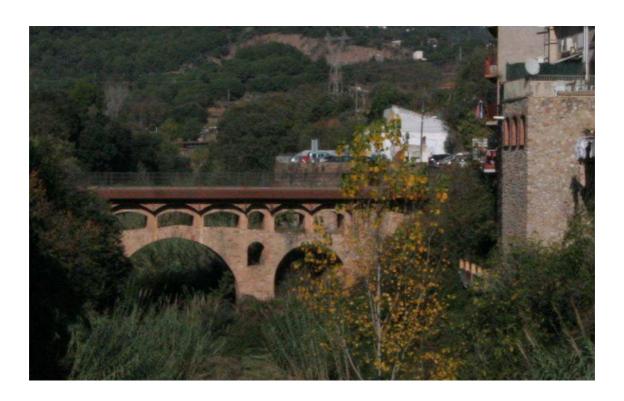
Imagen 2. Vista desde aguas abajo. Puente Románico. La imposta de corten es para disimular un colector de fecales. A la derecha paseo de la riera y muralla medieval (con vivienda encima).

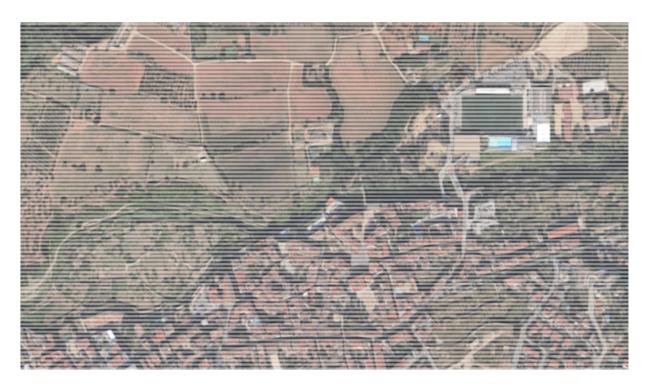
Imagen 4. El circuito de la riera en Caldes. De izquierda (sur) a derecha (norte): huertas, centro histórico. puentes y complejo deportivo-escolar.

Si ampliamos algo el foco observaremos que el espacio donde está el puente Románico y donde había de disponer el nuevo, el puente de Les Cremades, está en la cabecera de un circuito de importancia capital para Caldes: el de la riera, con elementos paisajísticos de primer orden (la zona de huertas aguas abajo del centro histórico ha recibido recientemente el Premio Urban Space 2.016), patrimoniales (zona del Molí de l'Esclop, murallas medievales de Pere III e iglesia de Santa Maria), lúdicos y ciudadanos (antiguo balneario y parque de can Rius, con puente incluido), naturales también, una riera exuberante. Caldas de Montbui vive en parte del su patrimonio histórico, cultural y natural (termas romanas y balnearios, museos Thermalia y Delger).

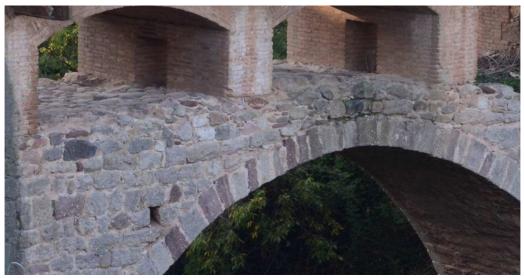
Imagen 6. Detalle de la fábrica de piedra, pavimento original y añadidos.

En el puente Románico, demoler los añadidos de los últimos 120 años sin afectar la fábrica original, particularmente el pavimento que se conservaba en buena parte, y rectificar su rasante hacia arriba en los extremos en aras de minimizar la diferencia de cotas.

En las nuevas fábricas utilizar piedras, morteros y aparejos parecidos a los existentes en el puente Románico y en los muros que lo acompañan. Se ha usado piedra arenisca vieja (reutilizada) dispuesta con hiladas en los paramentos del puente y en parte de los muros. Allí donde el aparejo era sin hiladas (el opus incertum romano), se ha mantenido este aparejo. (no deja de ser el mismo principio: repetición)

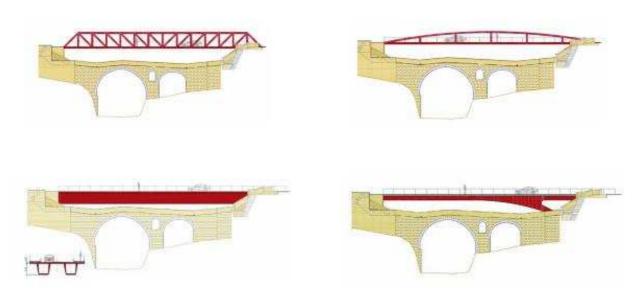
Imagen 7. Estudio de alternativas. Vista desde aguas abajo.

Adicionalmente se estudió la coloración de la pintura de las partes metálicas para que estuviera en la misma gama de colores que el puente Románico. La decisión se tomó en una votación en la que participaron políticos y técnicos en el balcón del Ayuntamiento.

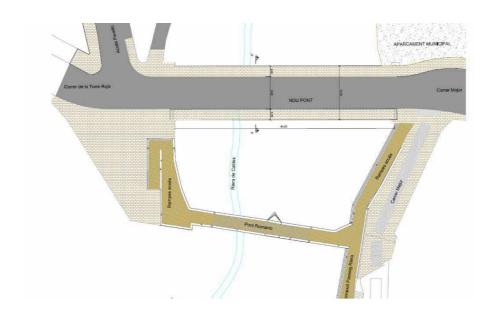
Imagen 8. Planta general final de los dos puentes. Estudio previo.

Alejar el máximo posible el puente de Les Cremades del Románico con dos efectos básicos: permite resolver una de las rampas con pendiente "razonable" (¡18% ¡) y minimiza la diferencia de dimensiones.

En la ribera derecha la rampa directa era imposible por pendiente excesiva y ha sido preciso hacerla girar sobre si misma; el resultado es que se acentúa la asimetría del espacio y se enriquece el conjunto, se hace más diverso.

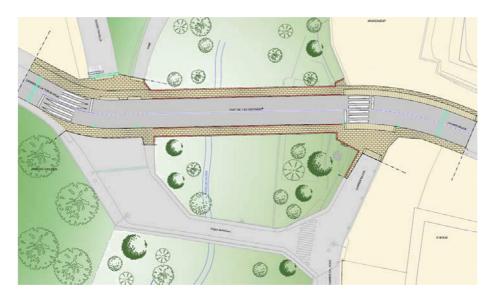
Imagen 9. Planta general. Puente de Les Cremades construido y Románico sin rehabilitar.

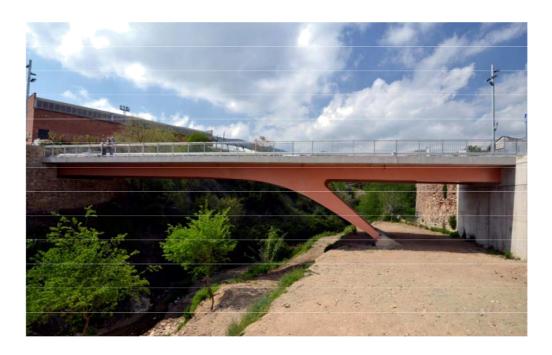
Imagen 10. Vista del general del puente de Les Cremades.

A partir de los condicionantes y estrategias antes mencionados planteamos para el puente de Les Cremades una solución con tablero de sección mixta, luces asimétricas y pila inclinada.

La pila, que provoca un efecto de medio arco (guiño a los preexistentes), se articuló en su base para mejorar el aspecto visual y poder reducir sus dimensiones a medida que se acerca a su punto de apoyo. El tablero se empotró en el estribo situado en la zona de la terraza y se apoyó en el otro extremo. La configuración estructural final se ajustó a la geología de la zona, la roca afloraba en la terraza. En el lado de Les Cremades la roca se encuentra a 6 m de profundidad, el espacio es más limitado y se creaban más interferencias con el tráfico

El estribo de la terraza, tiene grandes dimensiones por dos razones, una, la altura a salvar: al situarnos fuera de la zona de tráfico, el desnivel existente entre la terraza y la cota de la calle Mayor es de 6,5 m y, segunda, al empotrar el tablero en el estribo y tener la pila inclinada, se generan tracciones horizontales las cuales se compensan parcialmente con el peso propio del estribo; el resto de tracciones son resistidas por un grupo de micropilotes anclado en la roca que aflora. Nótese que el estribo masivo se aprovecha estructuralmente para "agarrar" el puente por la cola.

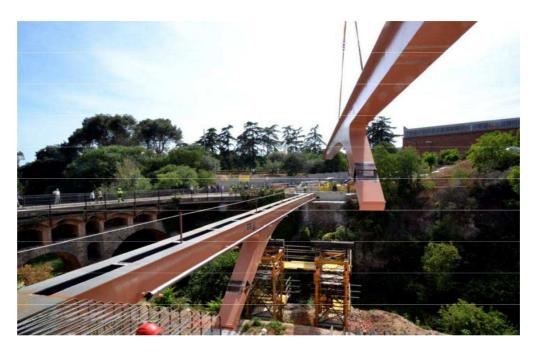
Imagen 11. Montaje de los pórticos metálicos. Se aprecia detalle de articulación en la pila para el transporte

El montaje de los dos pórticos-cajones metálicos fue curioso. Aunque, por espacio y accesos, se había proyectado un montaje metálico en tres fases para cada uno de ellos, el taller metálico y la constructora plantearon desde un inicio traer cada pórtico-cajón entero articulando la pila en su mitad por de altura máxima de transporte y realizando las soldaduras finales de esta zona en obra, cuando el elemento estuviera colocado en su sitio.

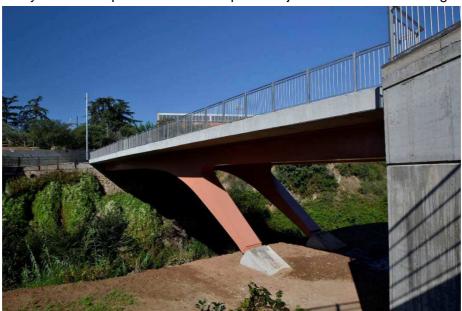
Imagen 12. Vista en escorzo. Se aprecia detalle del buen acabado del lateral de las prelosas.

El tablero se ejecutó mediante prelosas que se fabricaron con los laterales para encofrar el hormigón del tablero y de la acera; el acabado de los mismos resultó muy satisfactorio y decidimos prescindir de la imposta dejando el canto de hormigón visto.

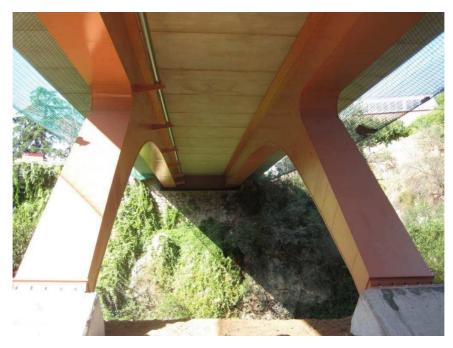
Imagen 13. Vista inferior. Se aprecia detalle de la tubería a presión de aguas negras.

En esta fase se realizó el desvío de todos los servicios de compañías que discurrían por el puente Románico. Entre ellos, una estación de bombeo del alcantarillado de alta del Consorci del Besos, la canalización de la cual circula adosada a uno de los cajones del tablero. El puente soporta canalizaciones de gas, MT, agua potable, alcantarillado y telefonía.

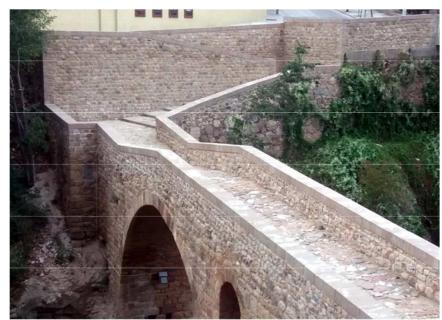
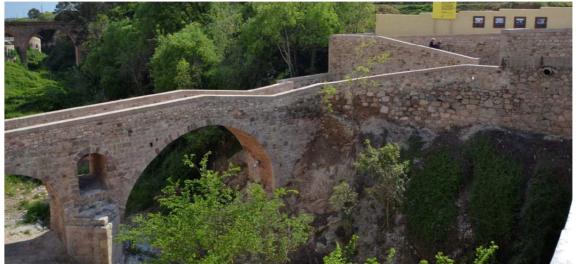
Imágenes 14 y 15. Acceso al puente Románico desde la ribera izquierda. Nótese los diferentes aparejos de piedra en función de su situación.

Finalmente, se encajaron los dos accesos, uno a cada lado mediante lo que hemos denominado escali-rampis como sinónimo de "escaleras con huellas amplias en pendiente", un truco clásico que disimula y hace más cómodas las pendientes excesivas. En el lado de núcleo urbano se dispuso un nuevo muro adosado al existente, desde el estribo del puente de Les Cremades hasta el estribo del puente Románico. En el trasdós de este muro se encajó una parte de la remodelación de la red de alcantarillado del Consorci del Besòs, así como un aliviadero que se canalizo a través de la terraza hasta la riera. En el lado de Les Cremades, al tener menos espacio, era imposible disponer un tramo único y se solucionó con dos tramadas.

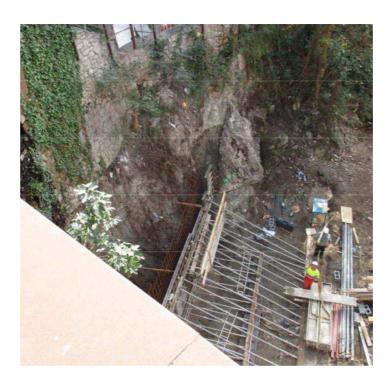
Imagen 16. Arranque del muro de conexión con el paseo de ribera encofrado a una cara

La conexión al paseo de la riera con el puente Románico tampoco fue sencilla. En fase de proyecto, la espesa vegetación de la zona hizo imposible la obtención de un topográfico decente y se proyectó "a sentimiento" un muro encofrado a dos caras de buena altura, más de 9 m. Cuando se desbrozó la zona descubrimos que construir un muro a dos caras era si no imposible, si muy costoso. La solución final fue levantar un muro encofrado a una cara, hormigonado contra el terreno y la piedra en los 6 primeros metros y, en la parte superior,

un muro a dos caras, de 3 m de altura, por el trasdós del cual pasaba la red de alcantarillado del Consorci hasta conectar con la red existente en el paseo de la riera.

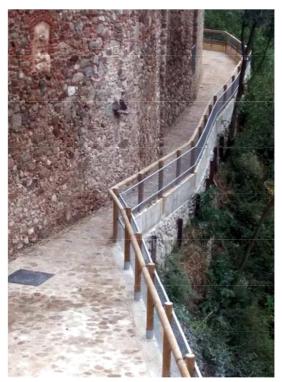
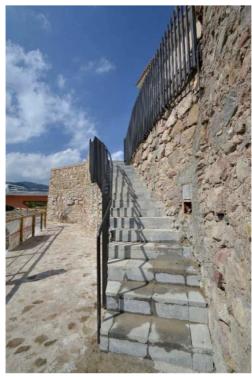
Imágenes 17 y 18. Paseo de la Riera y la Muralla Medieval. Escalera.

- Todos los paramentos verticales de los muros nuevos de hormigón se han forrado de piedra con la excepción de los estribos del puente nuevo.
- Los pretiles-barandillas del puente y próximos a él son de piedra, siguiendo la disposición de los del puente.
- En el paseo de la Riera, se optó por continuar con la barandilla existente en la zona en actuaciones anteriores a la nuestra para dar unidad de conjunto al paseo que empieza tras la Iglesia de Santa María y que sigue hasta el puente Románico.
- Se puso especial esmero en no afectar el pavimento original del puente Románico durante la demolición de los añadidos y, allí donde estaba dañado o desaparecido, aparejar el nuevo pavimento con la misma tipología que el viejo.
- Los pavimentos del paseo de la riera y los accesos al puente Románico se han realizado con piedra para dar continuidad a la actuación.

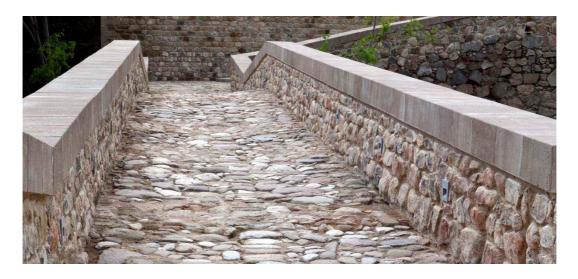
Imagen 19. Pavimento original del Puente Románico con los nuevos pretiles de piedra

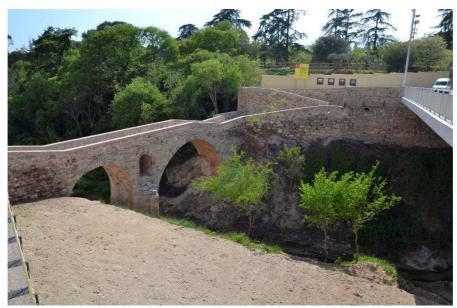
Imagen 20. Puente Románico rehabilitado y espacio entre puentes.

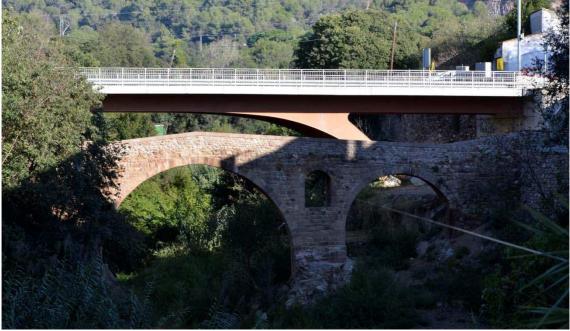
Imagen 21. Los dos puentes desde aguas abajo.

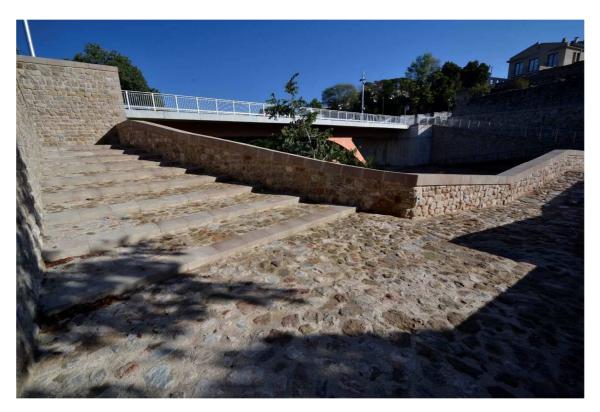
Imagen 22. Escali-rampi y puente de Les Cremades.
